産業保安に関する自主行動計画（石油連盟） 2021 年度フォローアップ

本フォローアップは、2021 年 6 月に改定した石油連盟（以下、石連）の「産業保安に関する自主行動計画」に基づき、2021 年度の活動をまとめたものである。

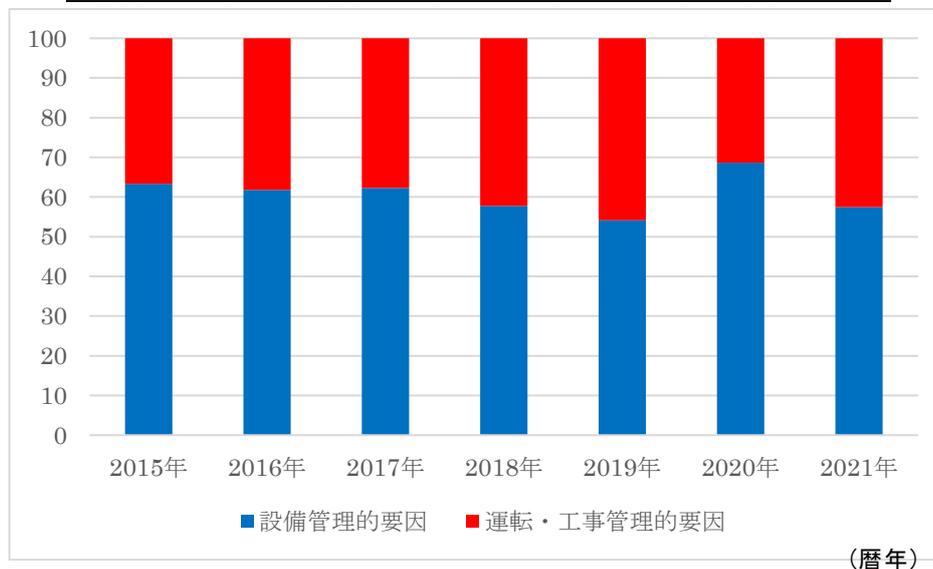
設備管理的要因と運転・工事管理的要因の比率 (単位：%)

石災法異常現象の発生原因について、設備の腐食・劣化に代表される設備管理的要因と、人間の操作確認不十分や誤操作に代表される運転・工事管理的要因の比率は以下の通りである。

設備の腐食・劣化に代表される設備管理的要因は、過去7年間¹¹¹、全体の54～69%を占めており、設備点検範囲や頻度の適切化等、設備の維持管理に関する改善を実施していく必要がある。一方、運転・工事管理的要因による石災法異常現象は過去7年間、全体の31～46%を占めており、ヒューマンエラーによる事故を撲滅するため、技術の伝承やシミュレーターの活用といった教育訓練等による人材育成や、運転マニュアル・作業手順書の改善等を今後も実施していく必要がある。
